Constructieve veiligheid gevels en glazen overkappingen

Analyse van achttien incidenten

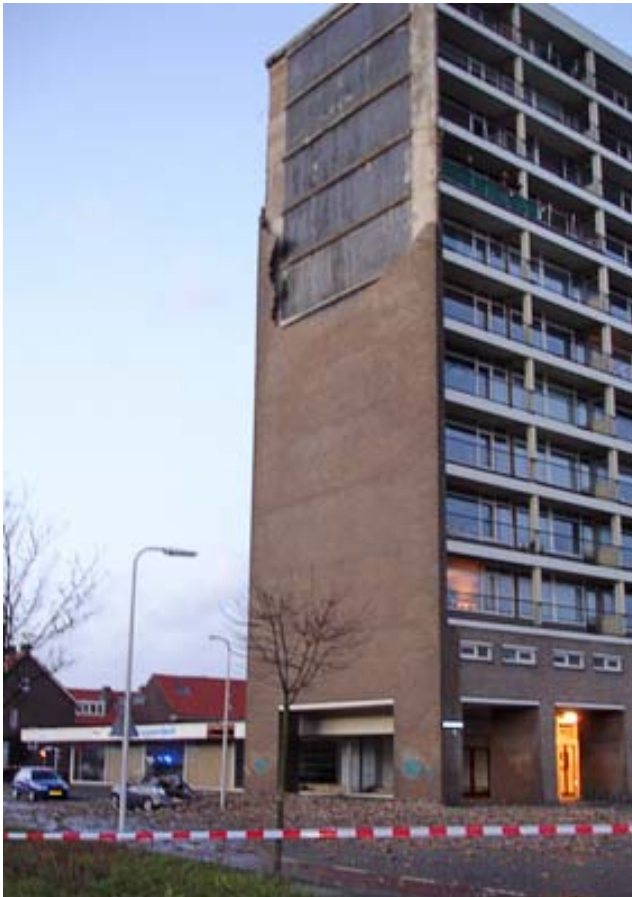
In 2007 werd tijdens een storm geconstateerd dat het metselwerk van een kopgevel van een flatgebouw bewoog. De flat uit 1965 is 8 bouwlagen hoog. Uit onderzoek is gebleken dat veel van de spouwankers waren gebroken. Net als bij incident C waren messing spouwankers toegepast, die zijn bezweken door spanningscorrosie en ontzinking. De betreffende gevel is inmiddels voorzien van nieuw metselwerk met RVS-spouwankers. Incident D heeft plaatsgevonden in dezelfde gemeente als incident C.

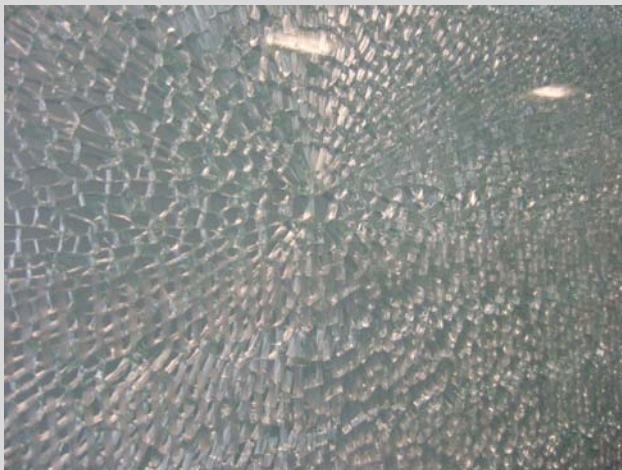
Nikkelsulfide insluiting

Bij de fabricage van glas kunnen nikkelsulfide-insluitingen in het materiaal ontstaan. Bij thermische gehard (voorgespannen) glas kunnen deze insluitingen tot spontane breuk leiden. Nikkelsulfide-deeltjes komen voor in een stabiel en in instabiel stadium. Bij thermisch gehard glas kunnen instabiele Nikkelsulfide deeltjes zijn ingesloten. Onder invloed van onder andere zonne-energie kan een instabiel deeltje overgaan in stabiel deeltje. Deze overgang gaat gepaard met een volumevergroting van 2 tot 4% wat tot breuk kan leiden door de daarbij optredende spanningen. Veelal wordt hierbij een knalgeluid waargenomen. De breukoorzong zal vaak uit twee zeshoekige delen (de vorm van een vlinder) bestaan. Op de foto is dit duidelijk te zien. De insluiting van het instabiele deeltje zit precies tussen deze twee delen.

Om het risico van het spontane breken door nikkelsulfide deeltjes zo laag mogelijk te houden is de Heat Soak Test ontwikkeld. Na de productie wordt hierbij het glas gedurende één of meer uren in een oven verwarmd. Kritisch glas breekt zo veel mogelijk tijdens deze test en niet meer na plaatsing in gebouwen. Tijdsduur en temperatuur kunnen per fabrikant verschillen. Een periode van 8 uur en een temperatuur van 290 °C is bijvoorbeeld een mogelijkheid. Het uitvoeren van de heat soak test moet zorgvuldig gebeuren. In de oven moeten alle glaspanelen de juiste temperatuur ondergaan. Bij een goed uitgevoerde test is er een zekerheid van meer dan 95% dat de glaspanelen met nikkelsulfide insluitingen breken. Het breukrisico is dan een factor 20 kleiner geworden, maar nog niet helemaal uitgesloten. Het uitvoeren van de heat soak test is relatief duur en wordt daarom niet standaard uitgevoerd door producenten.

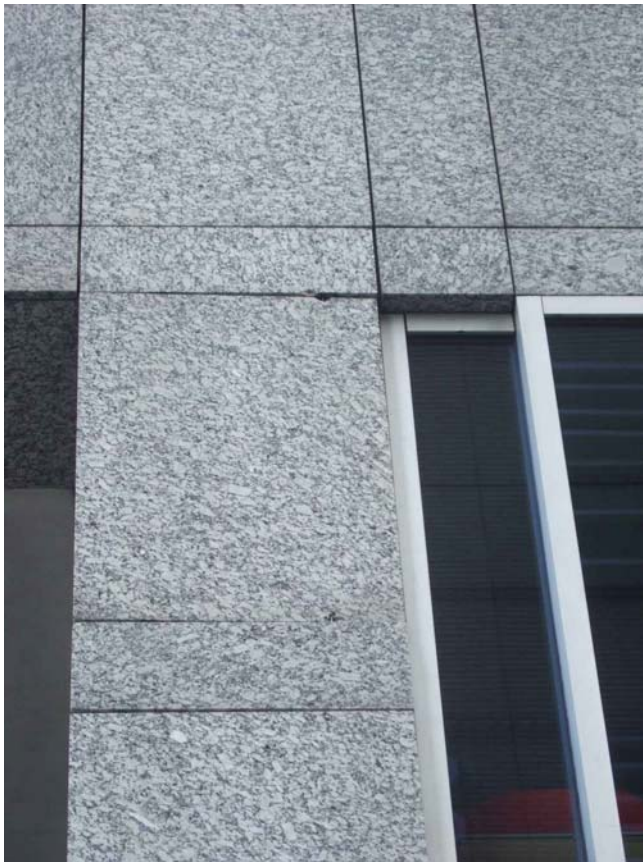
onderstaande foto is dit zichtbaar bij een plaat die op circa 10 meter hoogte zit en die waarschijnlijk is belast door een glazenwasser. De betreffende plaat is zowel aan de boven als onderzijde voorzien van twee ankerpennen. De rechterpennen zijn uit de plaat gestoten naar binnen toe. Mogelijk dat de linkerpennen vervolgens aan de binnenzijde ook uit de plaat zijn gebroken, maar dit is niet zichtbaar. Het vervangen van dit soort platen is een lastig karwei. De kans bestaat dat de bezweken platen niet worden vervangen en uiteindelijk naar beneden komen. Wat ook gebeurt is dat de penverbindingen worden gerepareerd met een kunsthars, in de kleur van het natuursteen. Esthetisch is dit wellicht een aanvaardbare oplossing, maar de vraag is of deze gerepareerde verbinding voldoende sterk is. Vooral bij grotere, relatief dunne natuursteen platen is de kans op schades bij de ankerpennen groot.
